井原市地震防災マップ

花滝・種・佐屋・池谷地区

このマップについて

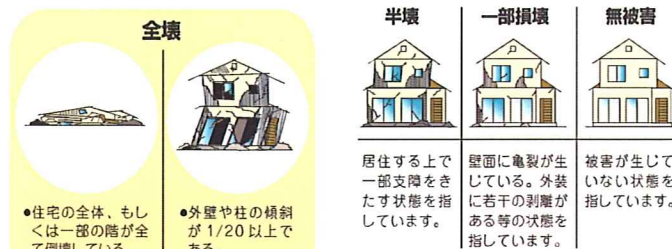
全壊とは？

「全壊」とは、台風や地震などの自然災害による建物の被害の程度の中でも、もっとも大きく被害を受けた状態を指しています。具体的には平成13年6月に国より「災害の被害設定基準」が定められ、「居住する上で危険な状態」を全壊としています。

災害に係る住家の被害認定基準運用指針、内閣府、東南海地震・南海地震等に関する専門調査会、中央防災会議を参照に作成
